Analisi

Termografiche

CASE - Studio di Ingegneria

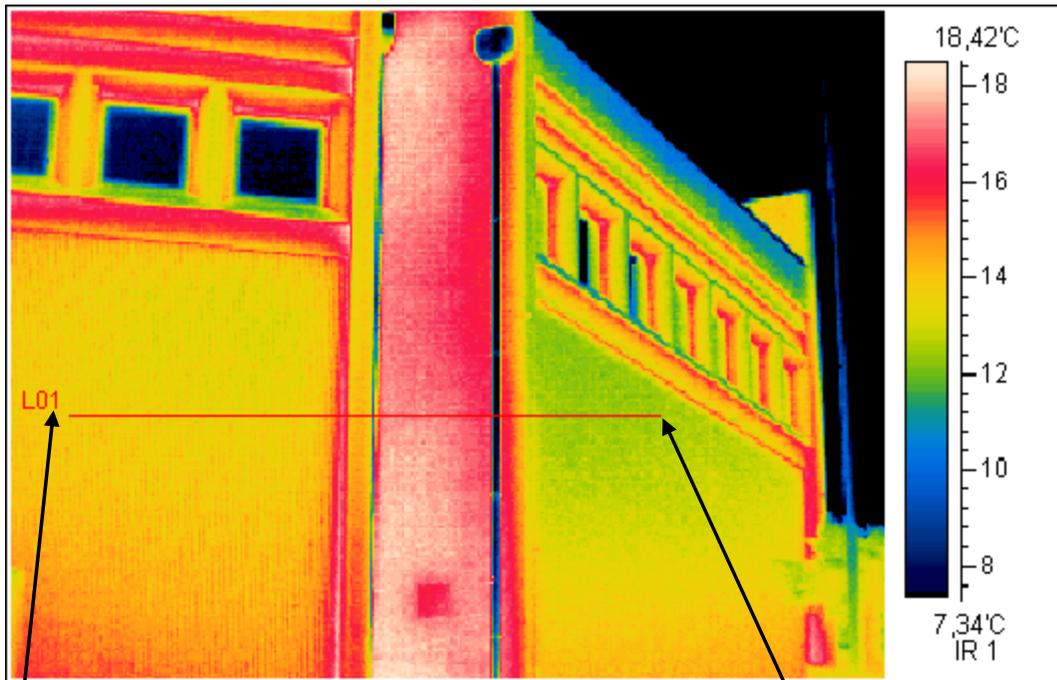
Ripresa effettuata in una notte ventosa: la superficie corrugata (principalmente gialla e verde nella foto) limita le dispersioni riducendo il flusso d'aria, mentre il cemento armato disperde il calore in maniera significativa

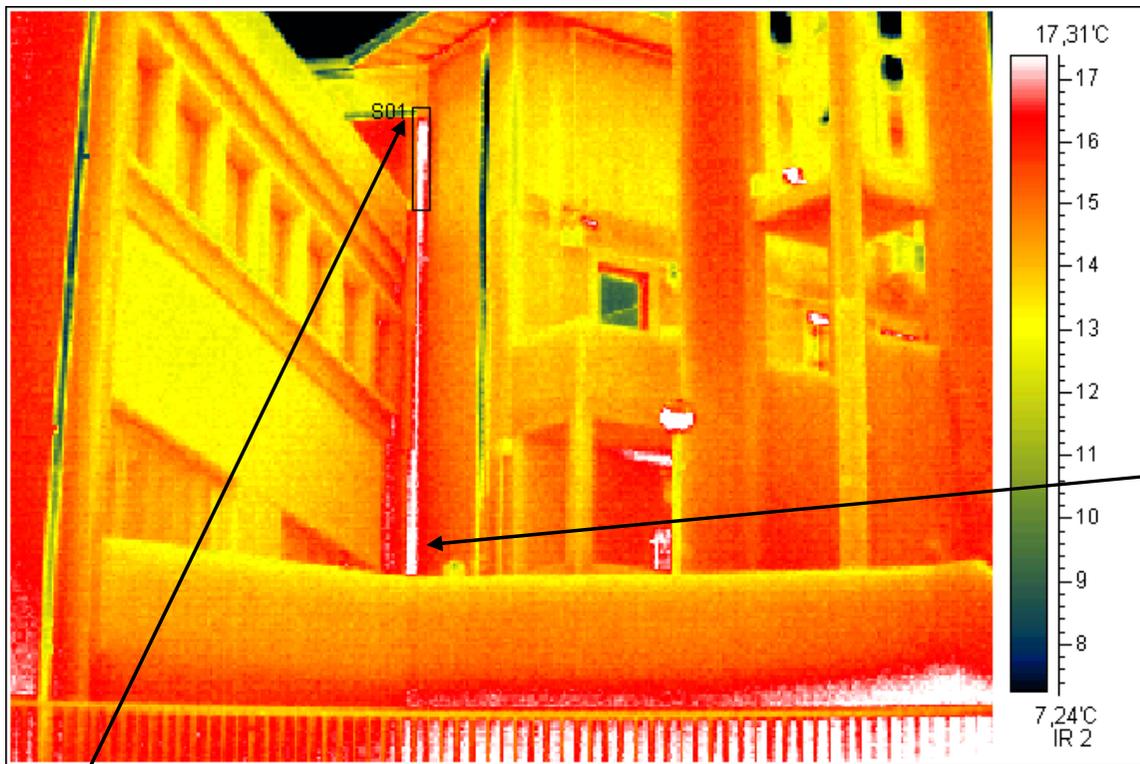
Il corpo della chiesa, di nuova costruzione, sulla sinistra della foto, risulta essere stata congiunto alla casa parrocchiale esistente dando luogo ad una estesa linea di dissipazione (ponte termico).

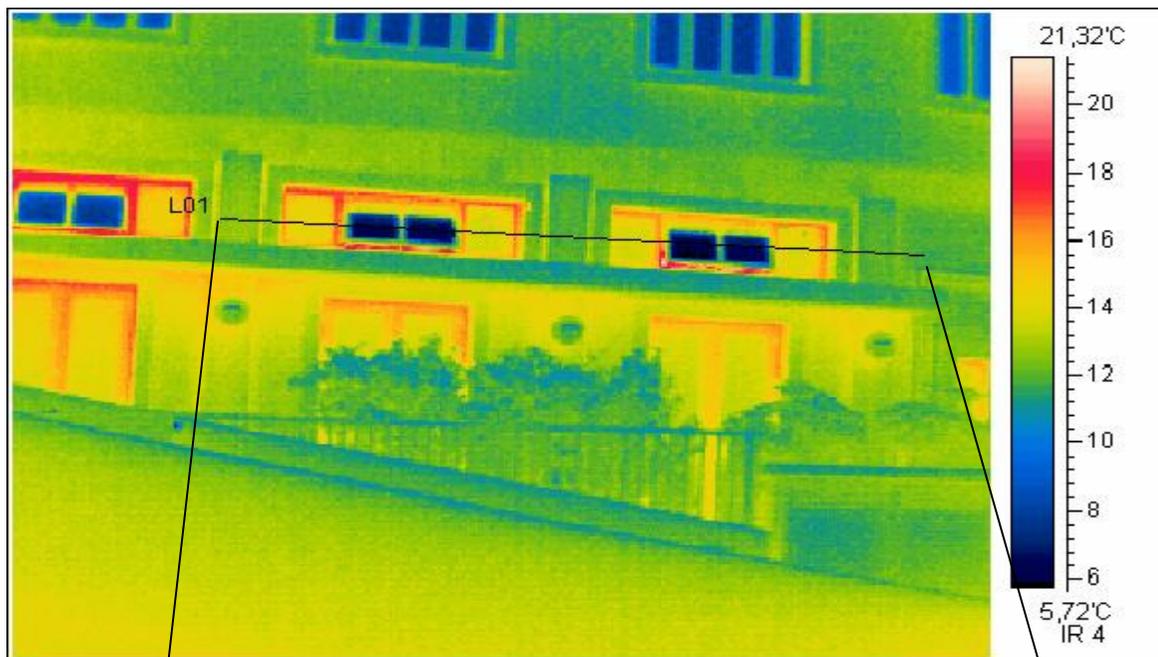
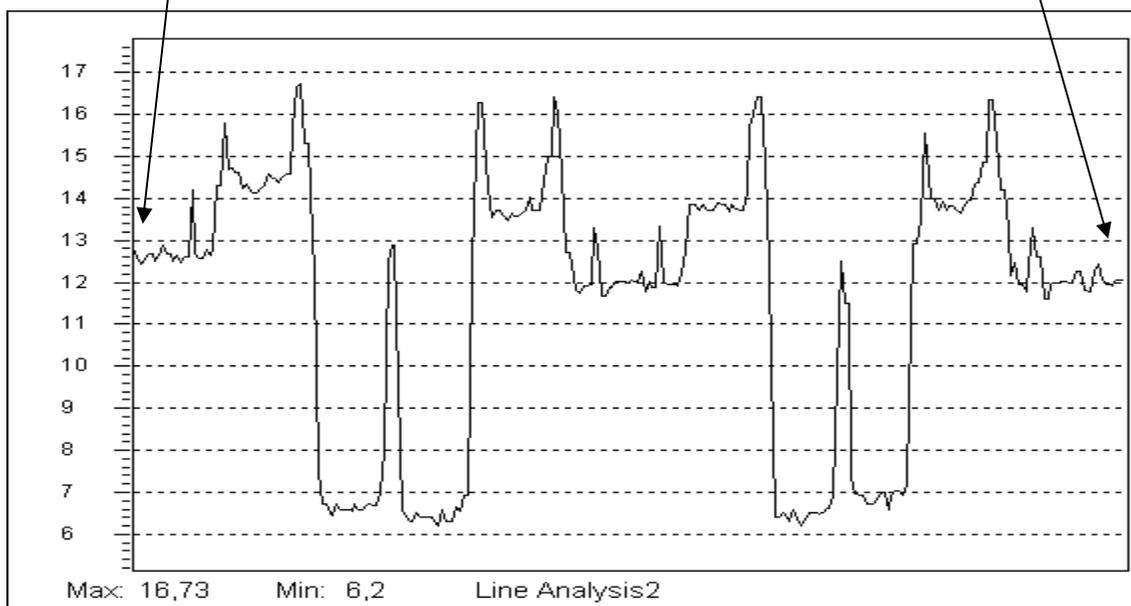
I serramenti sono evidentemente causa di notevole dissipazione termica. Si presti tuttavia attenzione al fatto che la temperatura estremamente bassa degli elementi centrali delle finestre è dovuta ad effetti di analisi ed al loro essere inclinati verso l'interno (aperti). A causa della geometria della ripresa, essi riflettono la temperatura del cielo e l'immagine va correttamente interpretata.

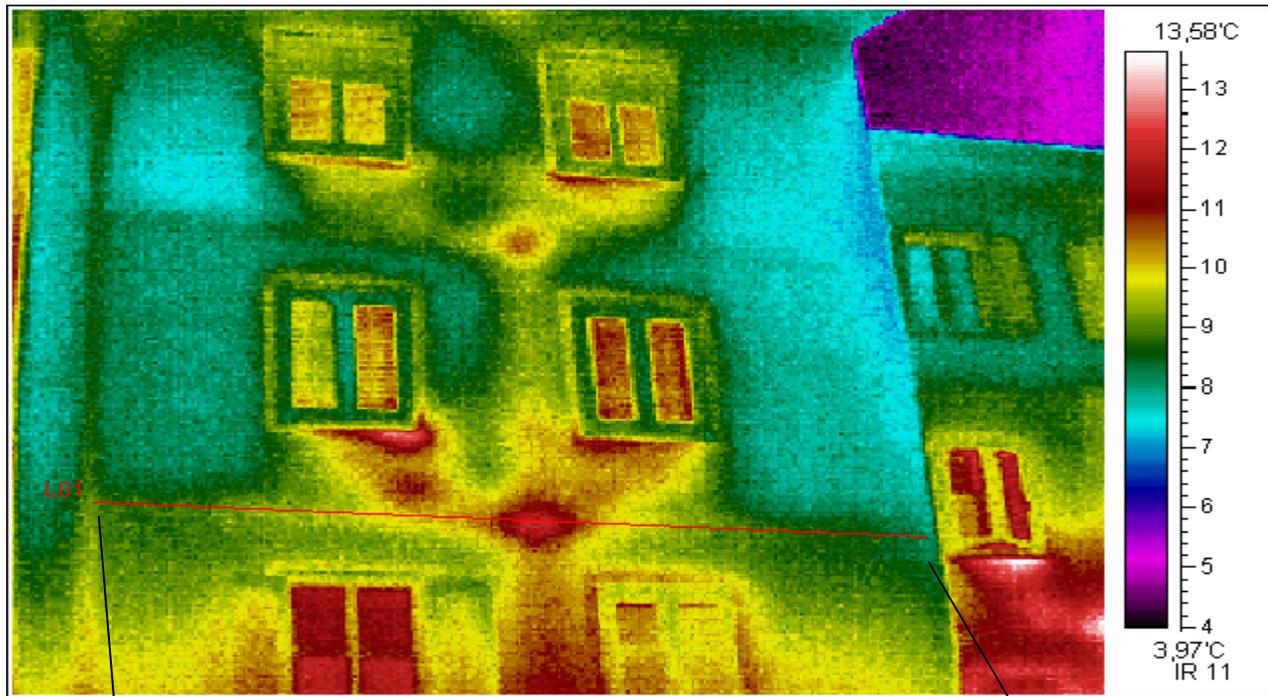
Classico esempio di edilizia ove la coibentazione dei tubi di distribuzione dell'impianto termico è carente

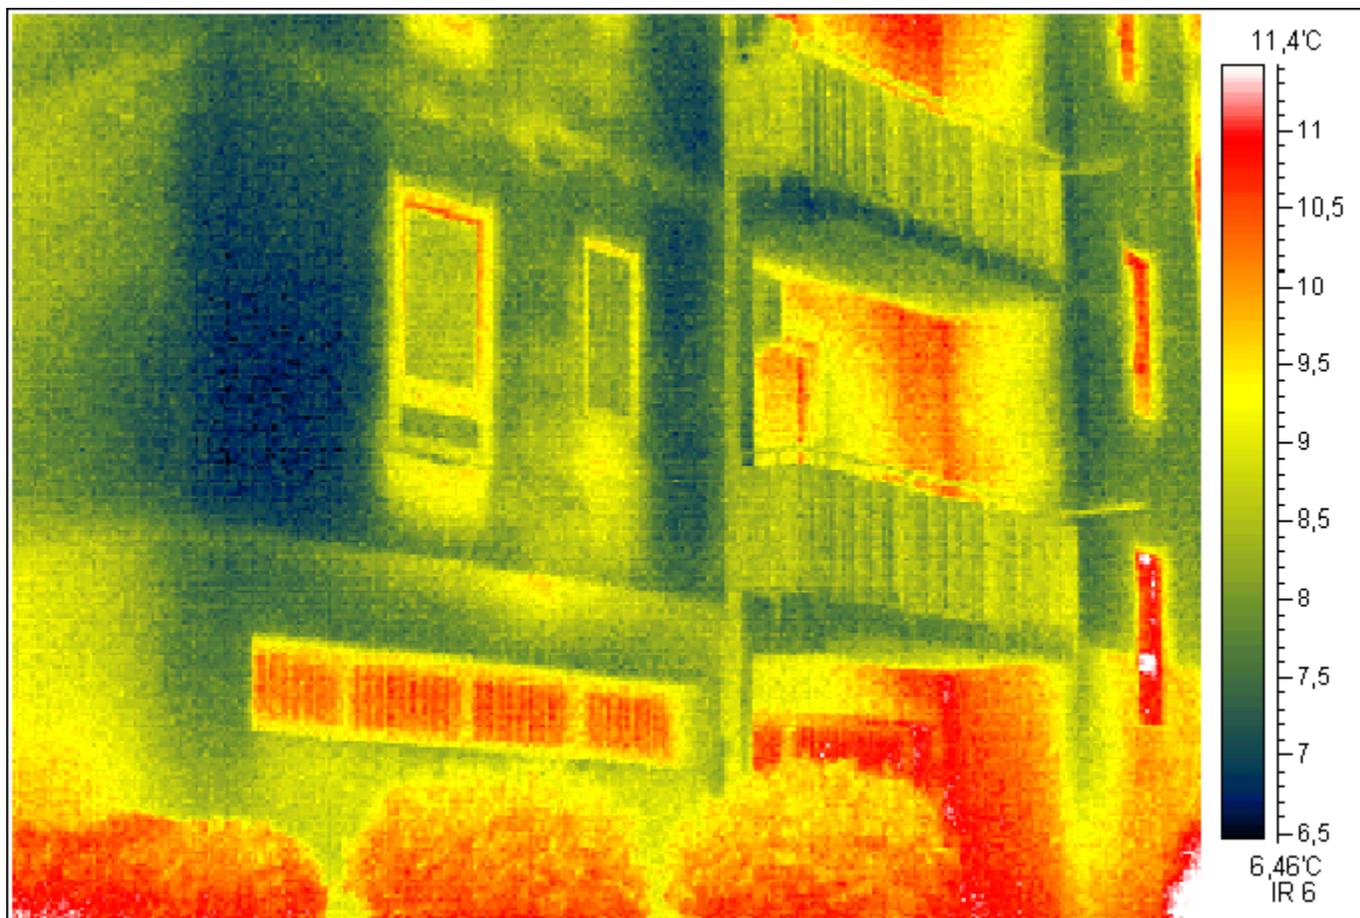
Elementi significativi da osservare:

- 1) la finestra orizzontale del piano terra, relativa ad un vano comune, è elemento di gran dispersione
- 2) il vetro della finestra centrale risulta invece ben isolato (vetro termico), con un'eventuale problema di dissipazione nella connessione con il telaio
- 3) le finestre del vano scale (destra della foto) sono evidentemente di tipo tradizionale.

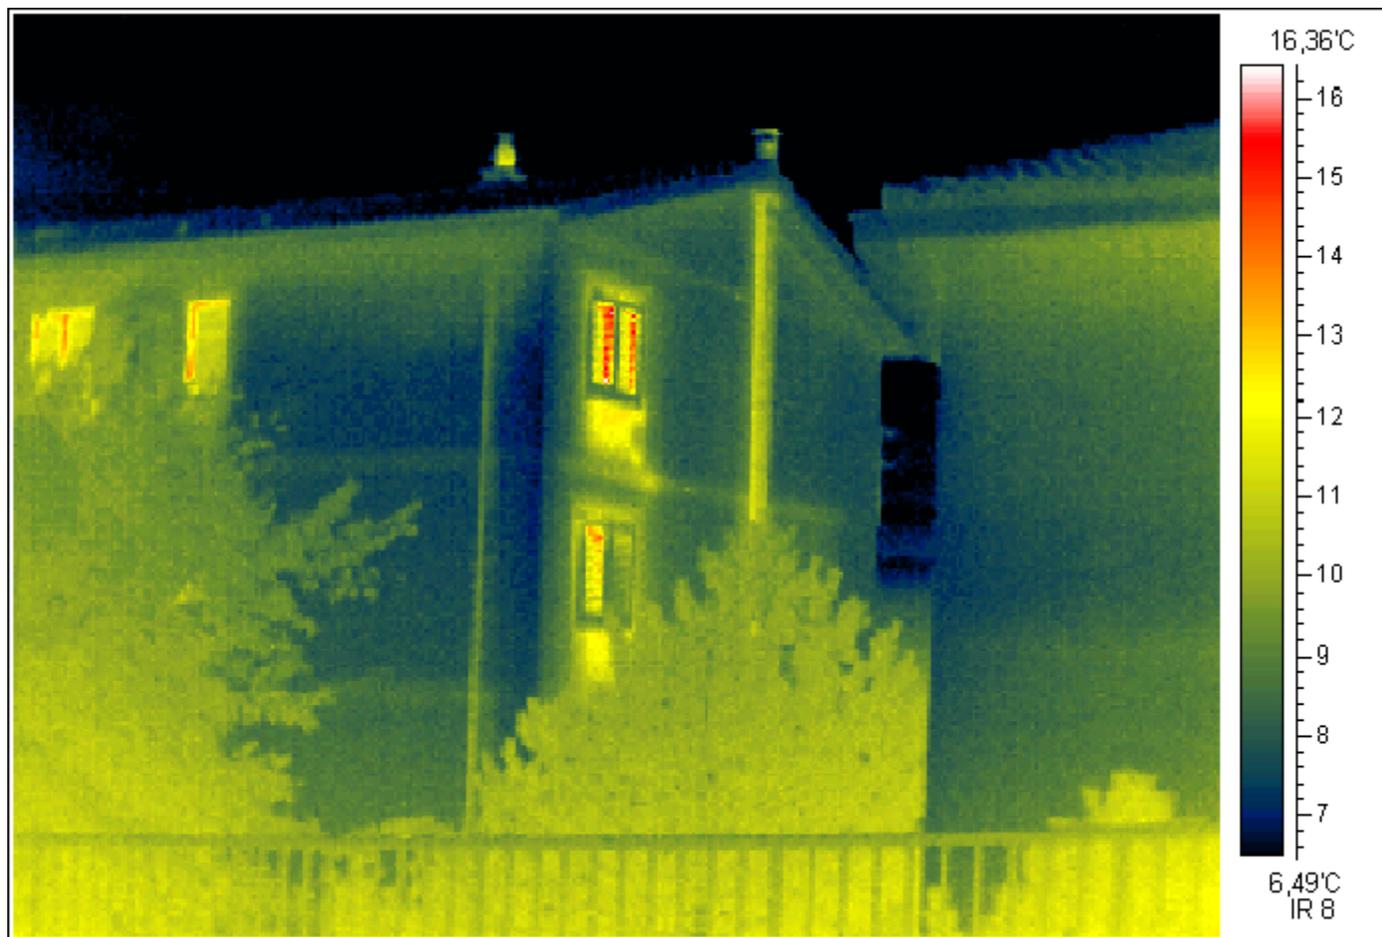
La presenza di un termosifone scarsamente isolato sotto la finestra è decisamente evidente.

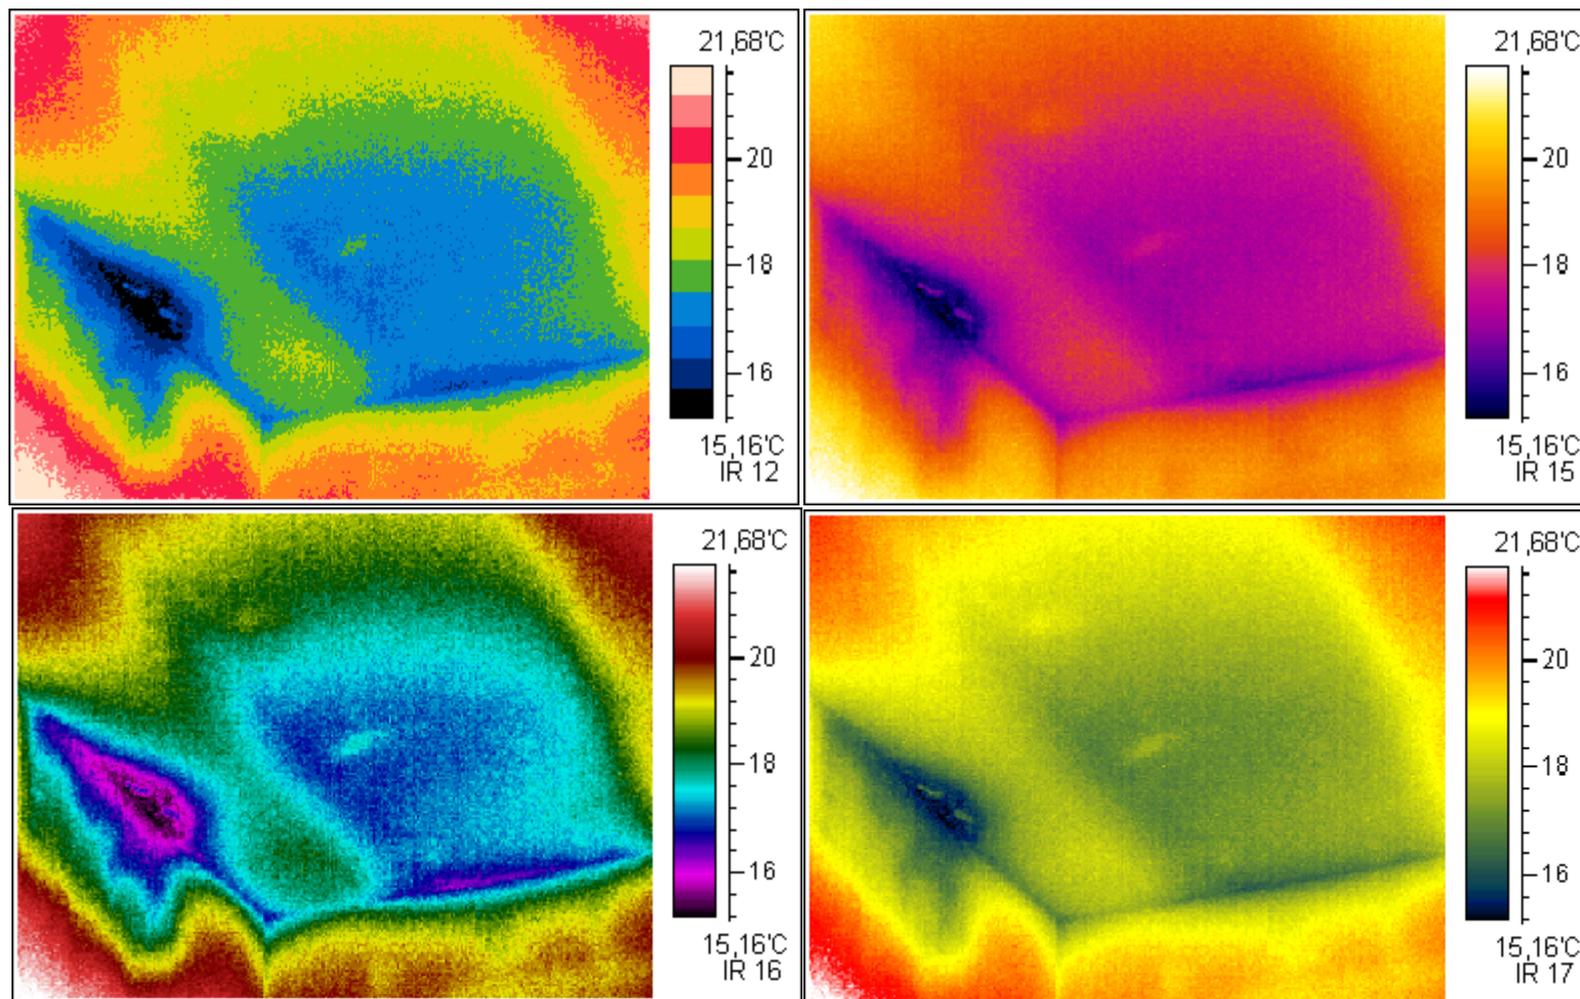
Ripresa in interno: pareti in congiunzione con il soffitto.
 E' conclamato un problema di infiltrazione d'acqua nella giunzione fra parete laterale e soffitto
 E' rilevabile solo all'infrarosso l'estensione reale del problema, che invece interessa anche il soffitto in maniera significativa.
