Document type: Thermographic Report

Document title: **Relazione Termografica per mr. Mario Rossi**

Document Code: TR20091115.01

## 1 Esterno - via dell'Istria 18

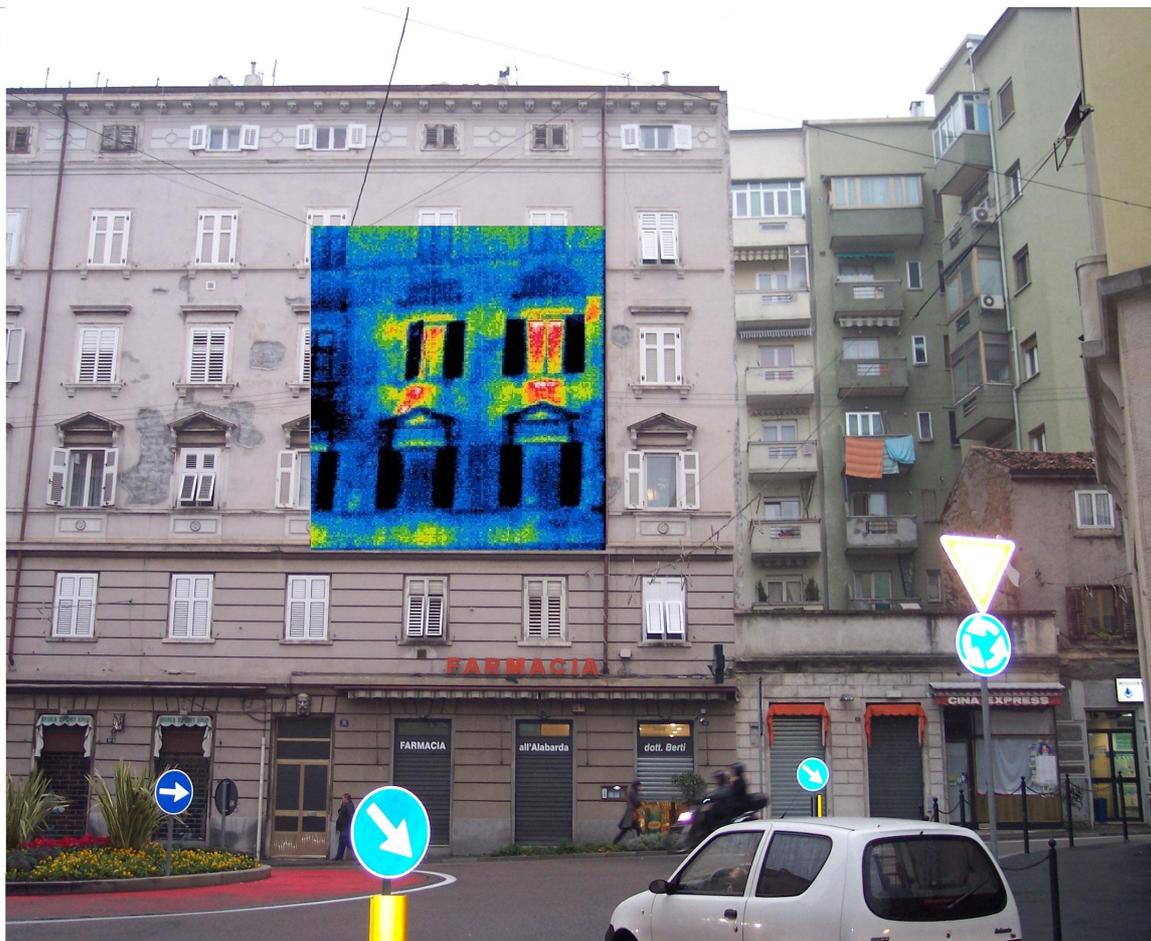
Appare evidente come l'isolamento del sotto finestre del terzo piano sia carente, probabilmente in corrispondenza con i radiatori. Da notare che le macchie laterali corrispondenti alla caduta di intonaco influiscono in maniera decisamente inferiore.

Le acquisizioni effettuate indicano un'anomalia localizzata nel sotto finestre del terzo piano, in corrispondenza dei corpi radianti dell'unità immobiliare.

La differenza di temperatura fra i punti caldi e le zone circostanti è di circa 3-4 °C, e questo fenomeno contribuisce negativamente all'efficienza energetica per due motivi:

Qualora il corpo radiante risulti essere montato a ridosso del muro esterno, si consiglia di modificarne leggermente la posizione verso l'interno dell'appartamento in corrispondenza ai lavori periodici di svuotamento dell'impianto di riscaldamento. Tale intervento ha un costo stimato di circa 200€ per un solo corpo radiante, di 300€ qualora l'intervento riguardi i due corpi radianti nei due locali.

Si suggerisce l'adozione di elementi isolanti da porsi fra il corpo radiante ed il muro stesso; un semplice pannello di sughero di 3 - 4 cm potrebbe già portare dei benefici evidenti e percepibili a fronte di una spesa molto ridotta (dell'ordine di 200-300 euro comprensivi del lavoro per la messa in opera).

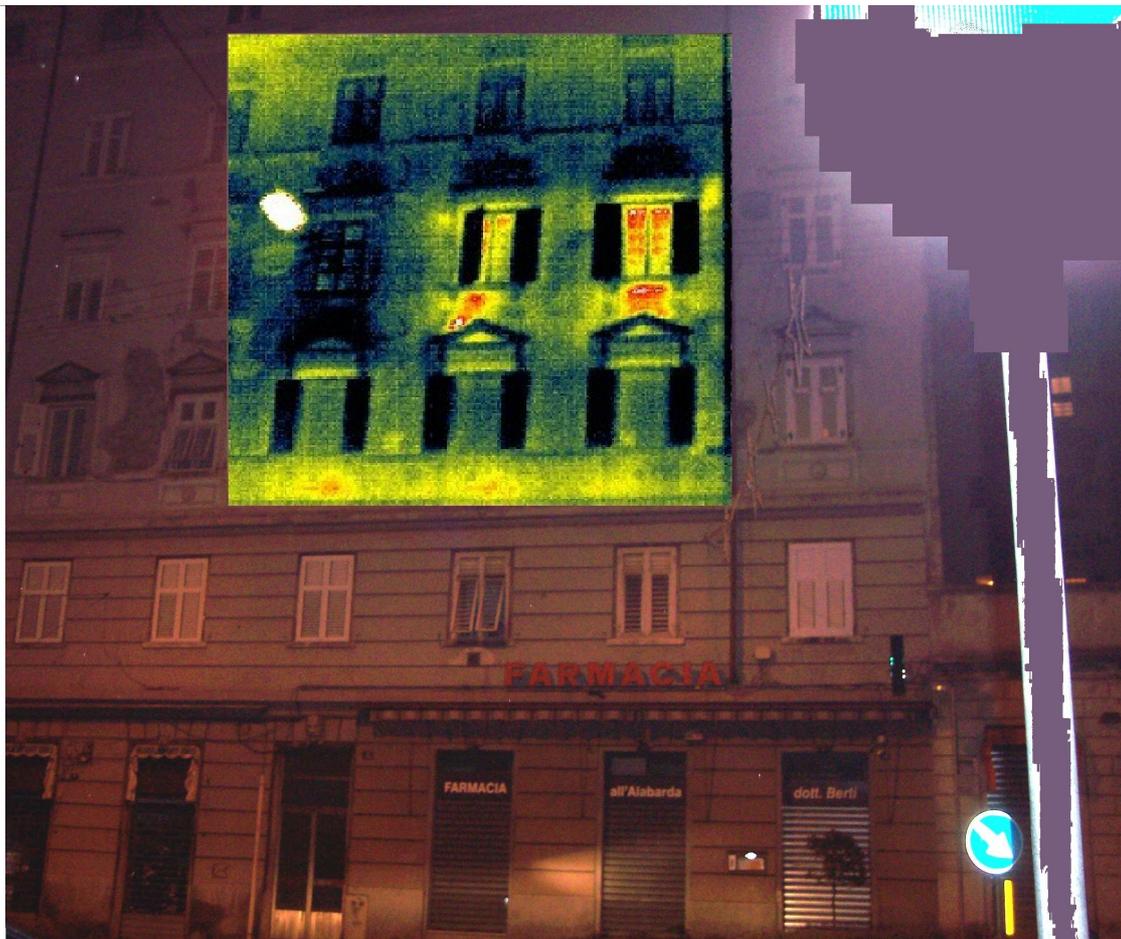
Appare evidente come l'isolamento del sotto finestre del terzo piano sia carente, probabilmente in corrispondenza con i radiatori. Da notare che le macchie laterali corrispondenti alla caduta di intonaco influiscono in maniera decisamente inferiore.

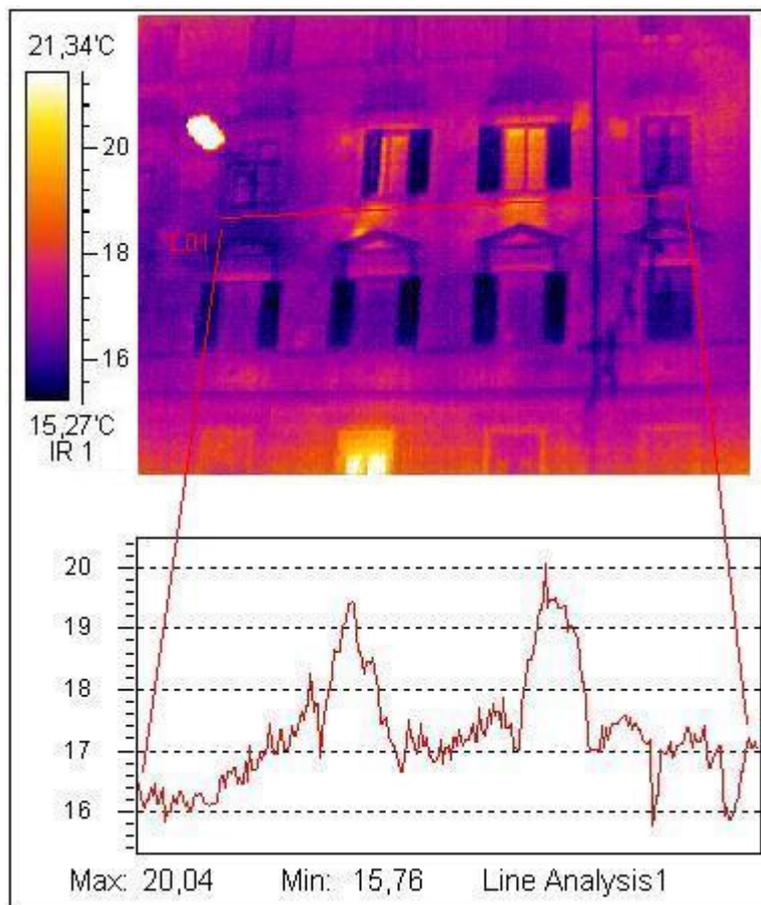
L'immagine riportata permette di valutare quantitativamente l'impatto dell'anomalia individuata.

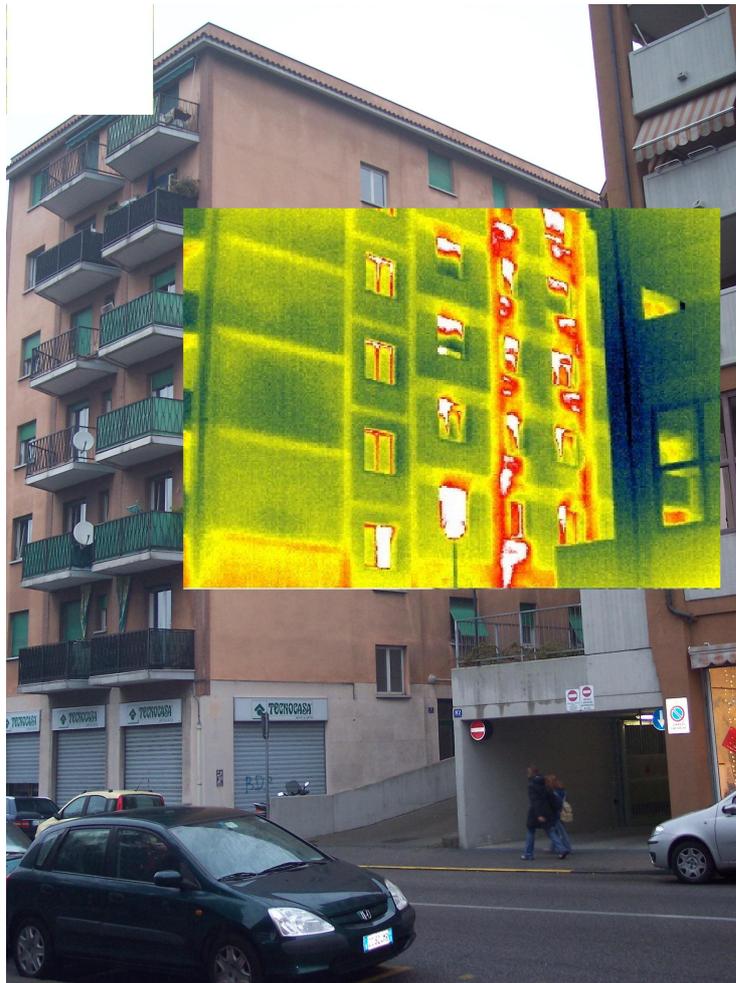
Appare evidente come l'isolamento dei radiatori sotto le finestre sia particolarmente carente. Sono altresì evidenti i ponti termici strutturali

Dalle osservazioni condotte risulta come i radiatori di tutte le unità abitative sulla facciata esaminata, presentino un evidente scarso isolamento.

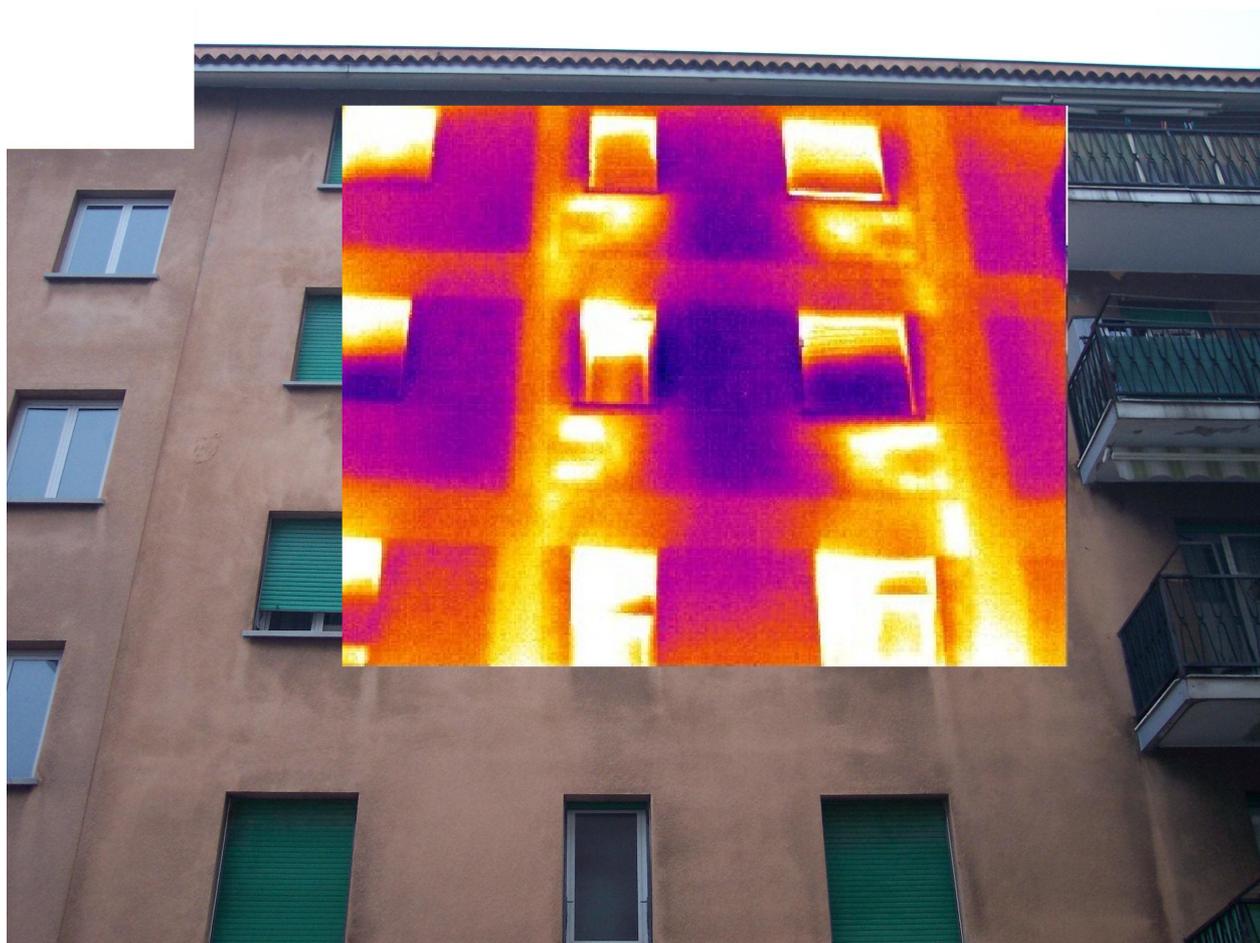
Appare evidente come l'isolamento dei radiatori sotto le finestre sia particolarmente carente. Anche i percorsi dei tubi di distribuzioni risultino essere scarsamente isolati, come si evince dalla zona calda interpiano sulla destra, in corrispondenza della soletta.

**Risulta inoltre evidente, dalla colorazione interpiano nei pressi dei radiatori, come anche alcune tubazioni distributive dell'impianto termico risultino essere scarsamente isolate.**

Vi è quindi un problema evidente a livello di impianto complessivo, che interessa anche le parti comuni; sono altresì adottabili le singole contromisure per migliorare il disaccoppiamento termico fra i radiatori ed i muri perimetrali, come indicato nel precedente caso al paragrafo [Interventi](#).

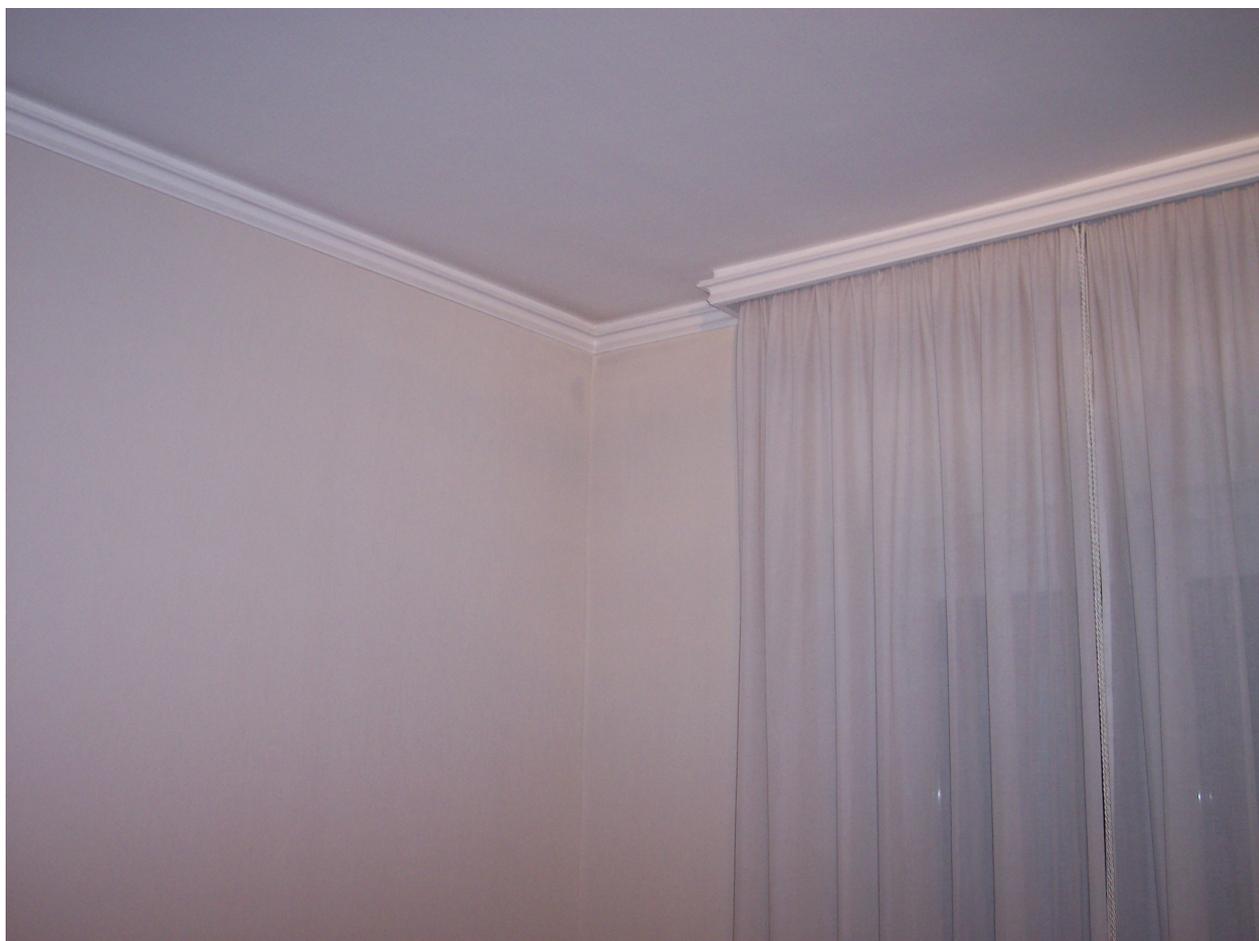
Immagine visibile esteriore, per riferimento dell'analisi. Si intravede forse una piccola macchia ad una quindicina di centimetri dalla rifinitura in gesso, in corrispondenza allo spigolo.

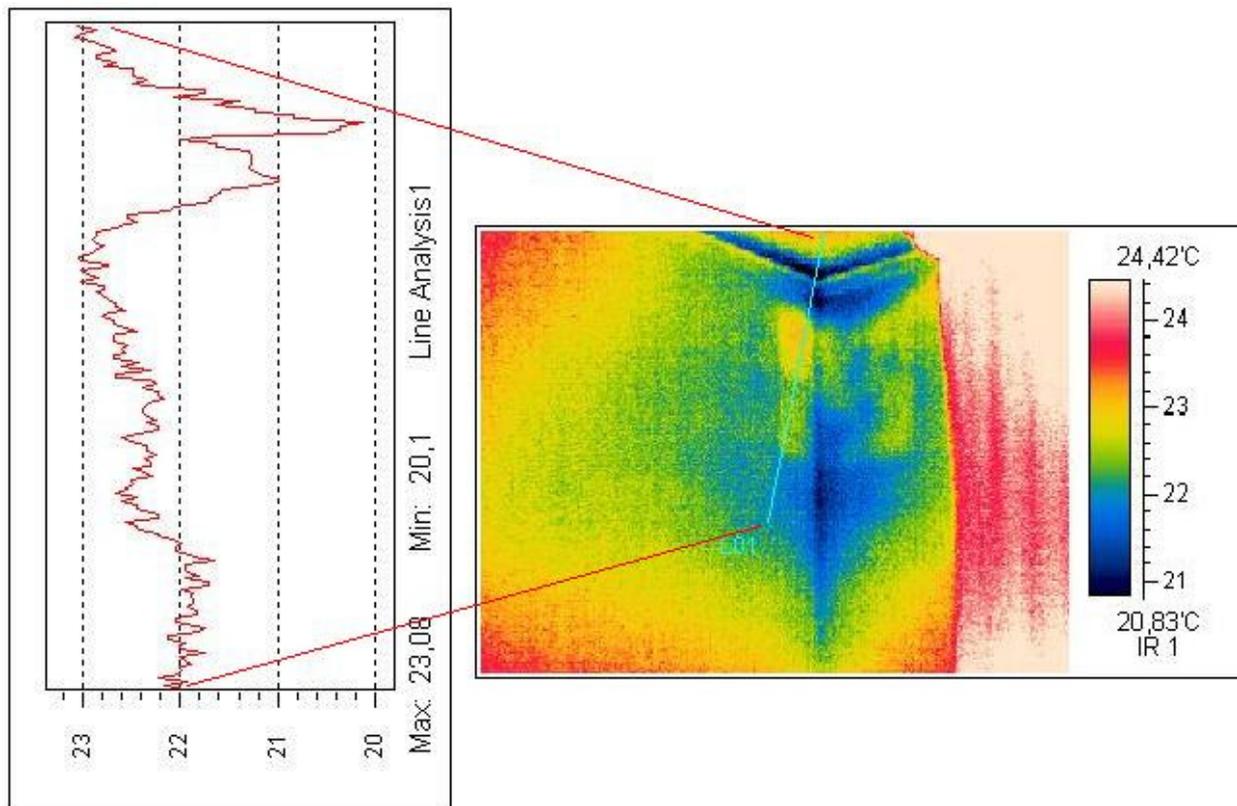
Il problema dell'infiltrazione è esteso ben oltre l'area che è stata oggetto dell'intervento di riparazione, e quindi è stato posto rimedio solo alle evidenze del momento.

Inoltre una parte dell'intervento sulla parete destra, che risulta essere perimetrale, risulta compromesso in quanto le infiltrazioni hanno raggiunto il materiale posto in essere e presumibilmente l'hanno bagnato come il muro circostante. L'intervento effettuato aveva posto in essere due rettangoli di materiale, uno per ciascun muro, di dimensioni diverse ma facilmente intuibili dalle fotografie.

Il problema evidenziato è particolarmente esteso, e non può essere dovuto a cause concentrate (es. tubo di scarico delle acque piovane nel muro, con rottura o crepe) in quanto la muratura risulta piena e la pianta dell'edificio non indica la presenza di alcuna tubatura.

Di conseguenza, il problema è dovuto alla superficie esterna del muro perimetrale; questo è piastrellato, e probabilmente le infiltrazioni derivano da una tenuta non perfetta di detto rivestimento.
