Analisi

Termografiche

CASE - Studio di Ingegneria

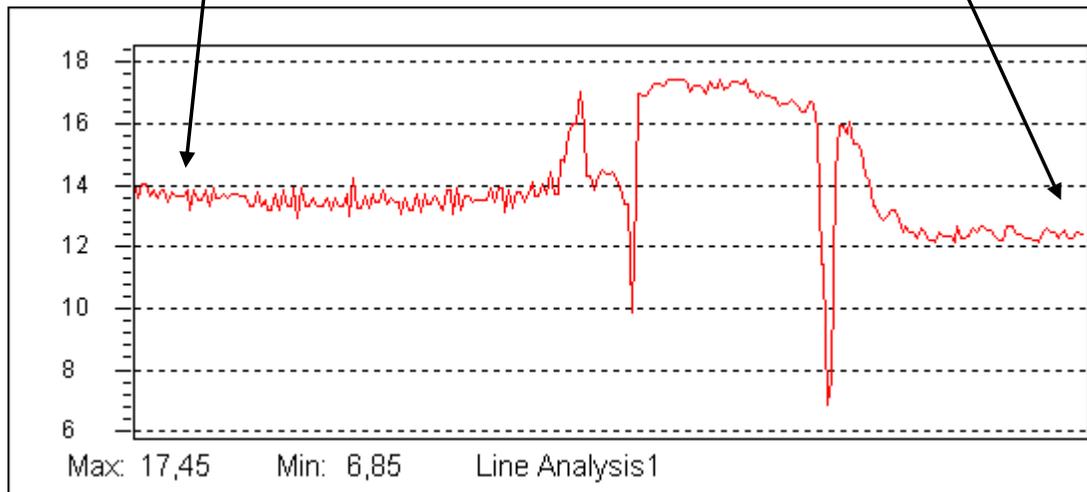
Ripresa effettuata in una notte ventosa: la superficie corrugata (principalmente gialla e verde nella foto) limita le dispersioni riducendo il flusso d'aria, mentre il cemento armato disperde il calore in maniera significativa

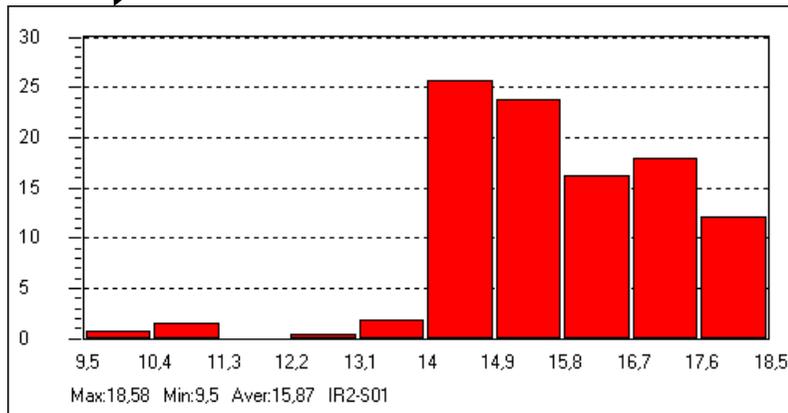
Il corpo della chiesa, di nuova costruzione, sulla sinistra della foto, risulta essere stata congiunto alla casa parrocchiale esistente dando luogo ad una estesa linea di dissipazione (ponte termico).

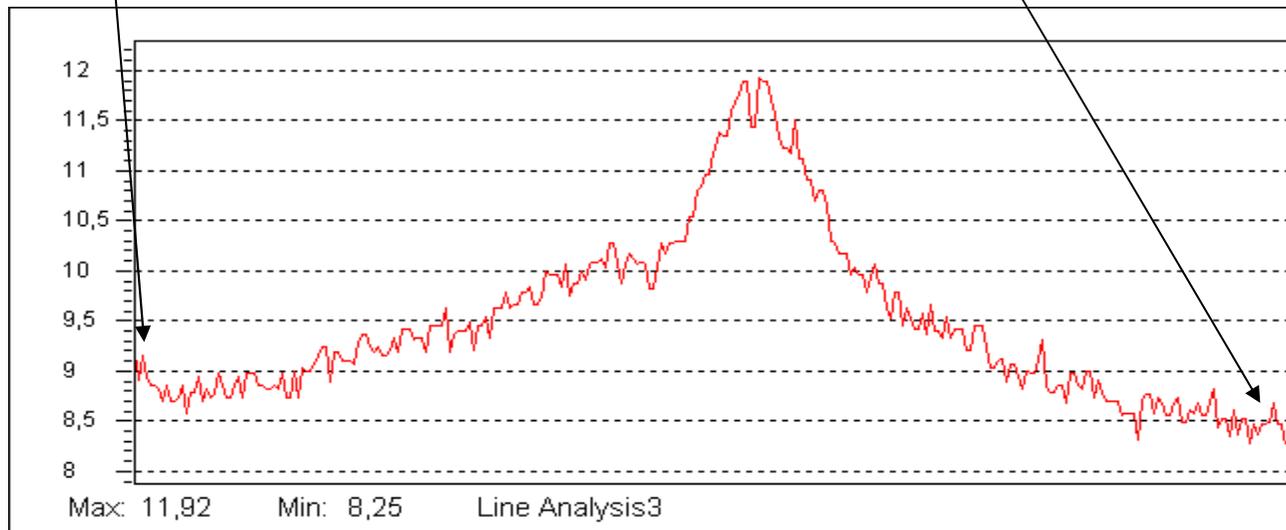
Classico esempio di edilizia ove la coibentazione dei tubi di distribuzione dell'impianto termico è carente
