Document type: Thermographic Report

Document title: **Relazione Termografica per mr. Mario Rossi**

Document Code: TR20091115.01

## 1 Esterno - via dell'Istria 18

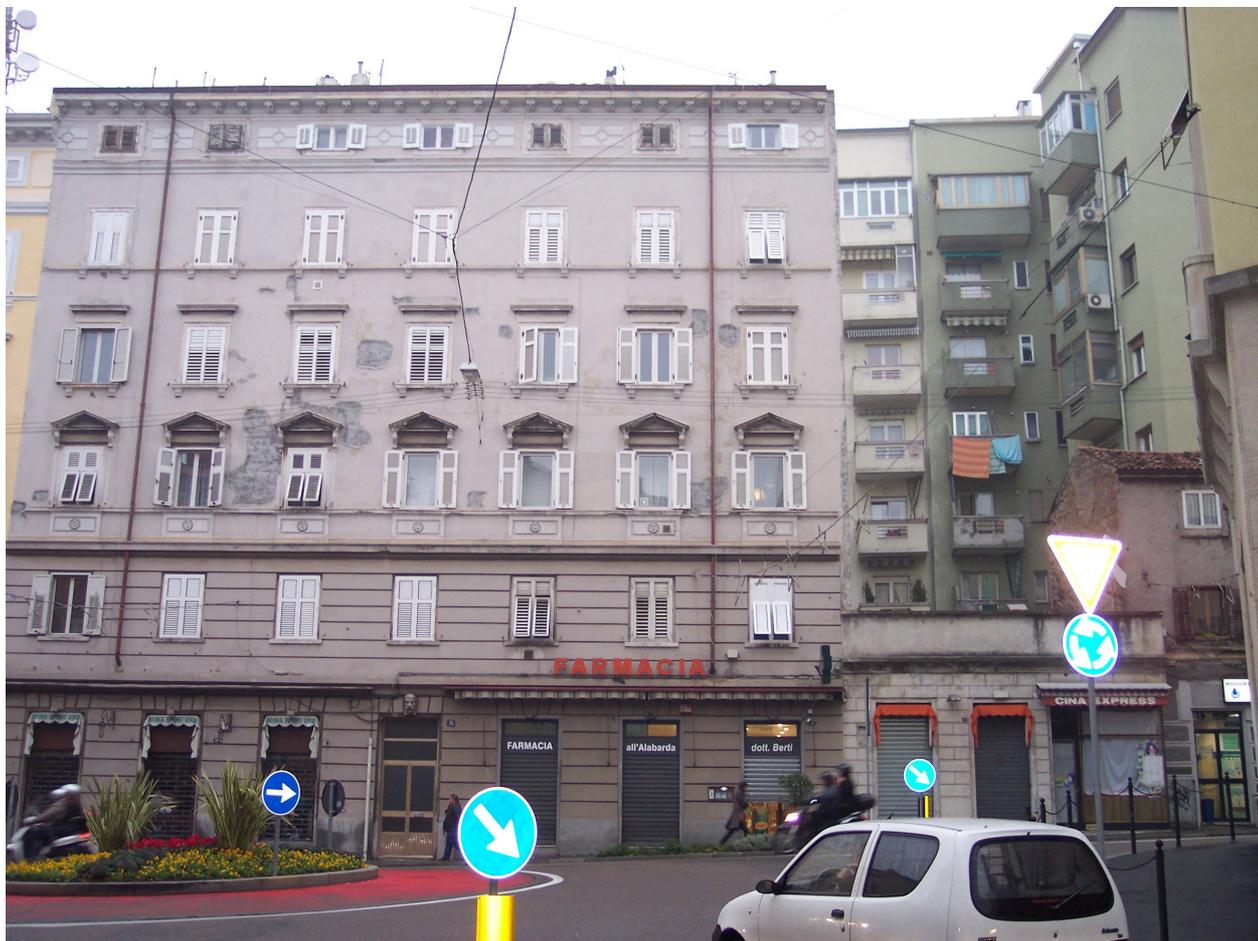
Immagine visibile esteriore, per riferimento dell'analisi.

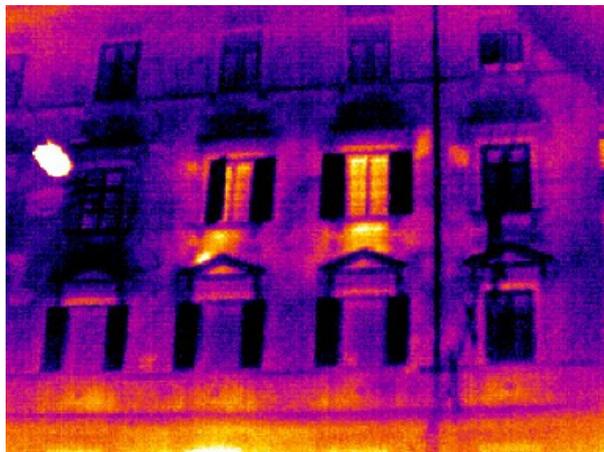
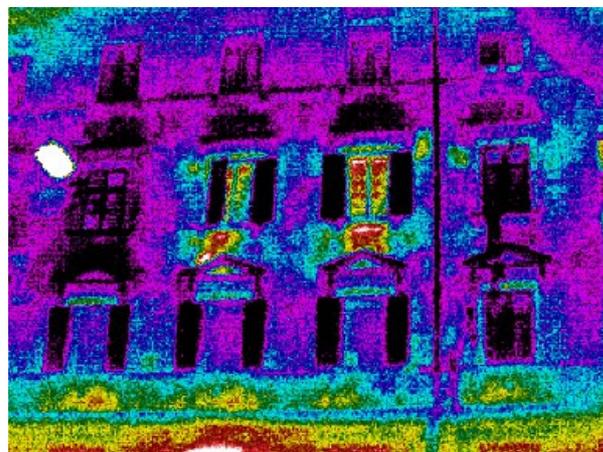
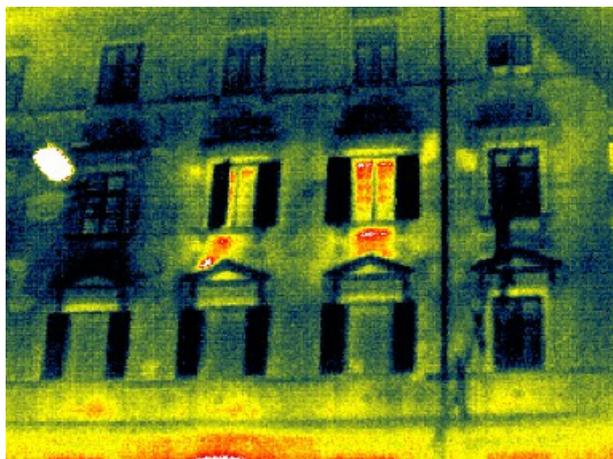
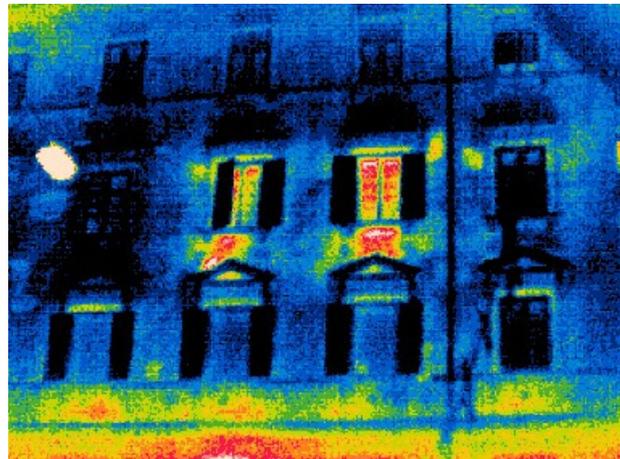
Diverse rappresentazioni cromatiche.

Le acquisizioni effettuate indicano un'anomalia localizzata nel sotto finestre del terzo piano, in corrispondenza dei corpi radianti dell'unità immobiliare.

La differenza di temperatura fra i punti caldi e le zone circostanti è di circa 3-4 °C, e questo fenomeno contribuisce negativamente all'efficienza energetica per due motivi:

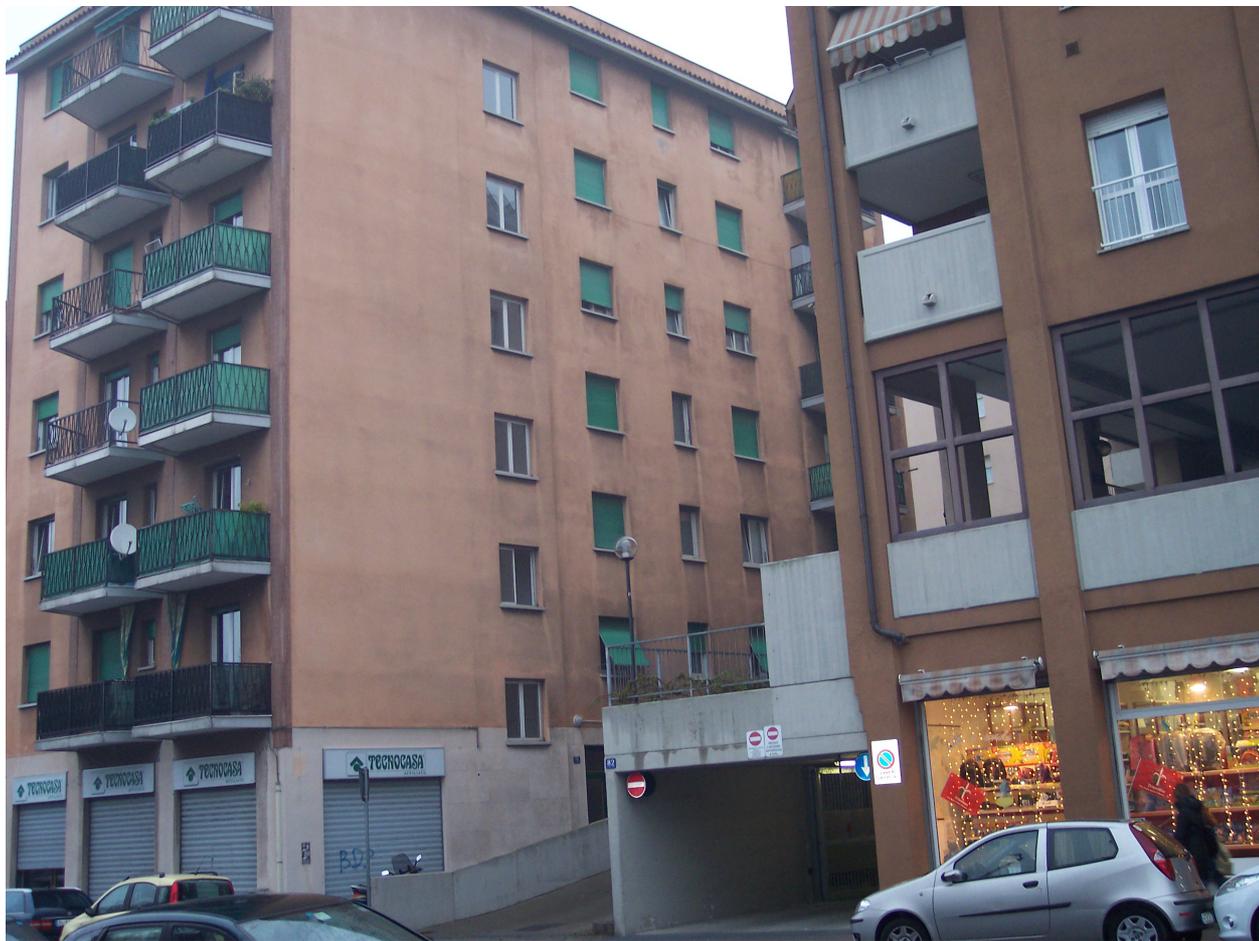
Immagine visibile esteriore, per riferimento dell'analisi.

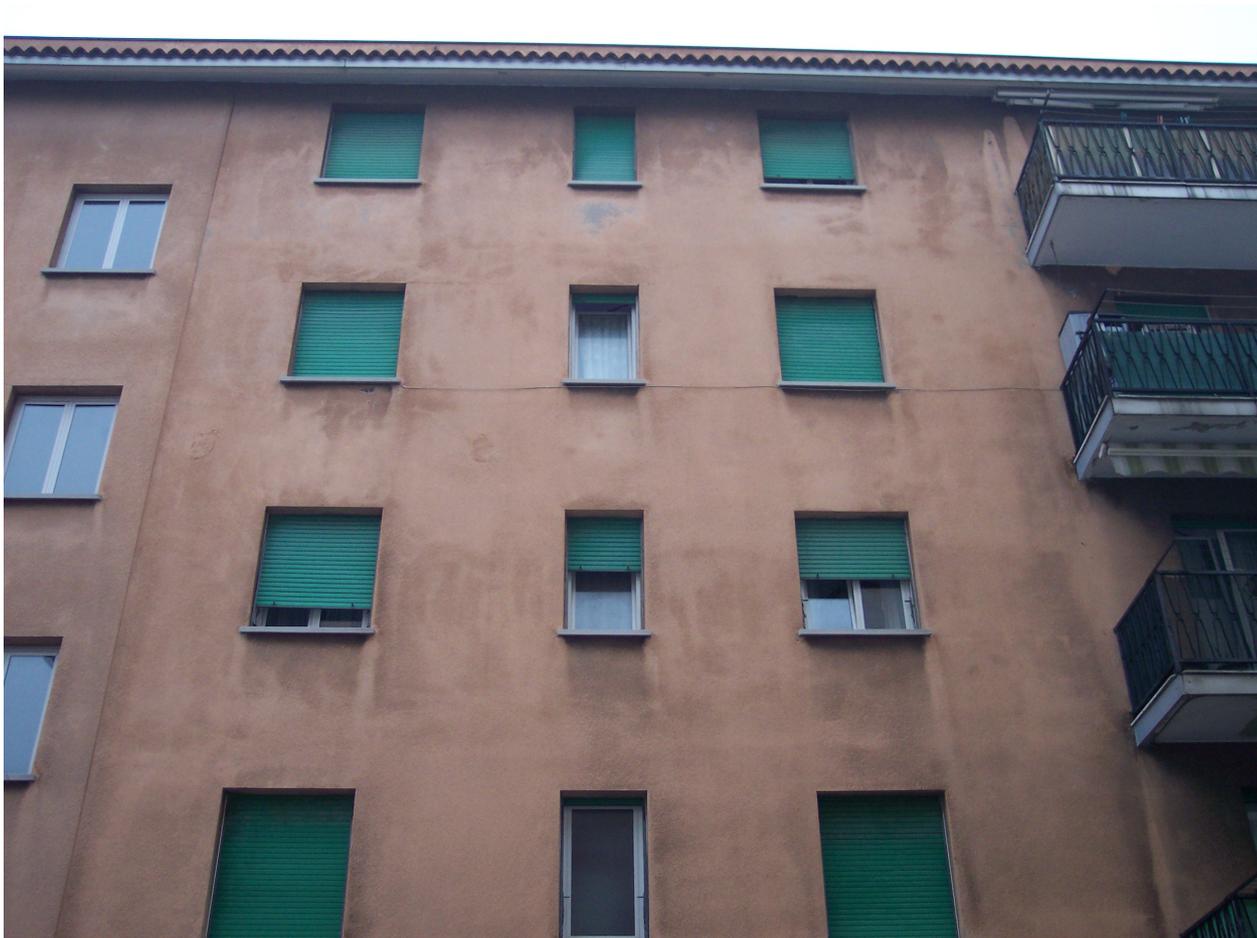
Immagine visibile esteriore, per riferimento dell'analisi.

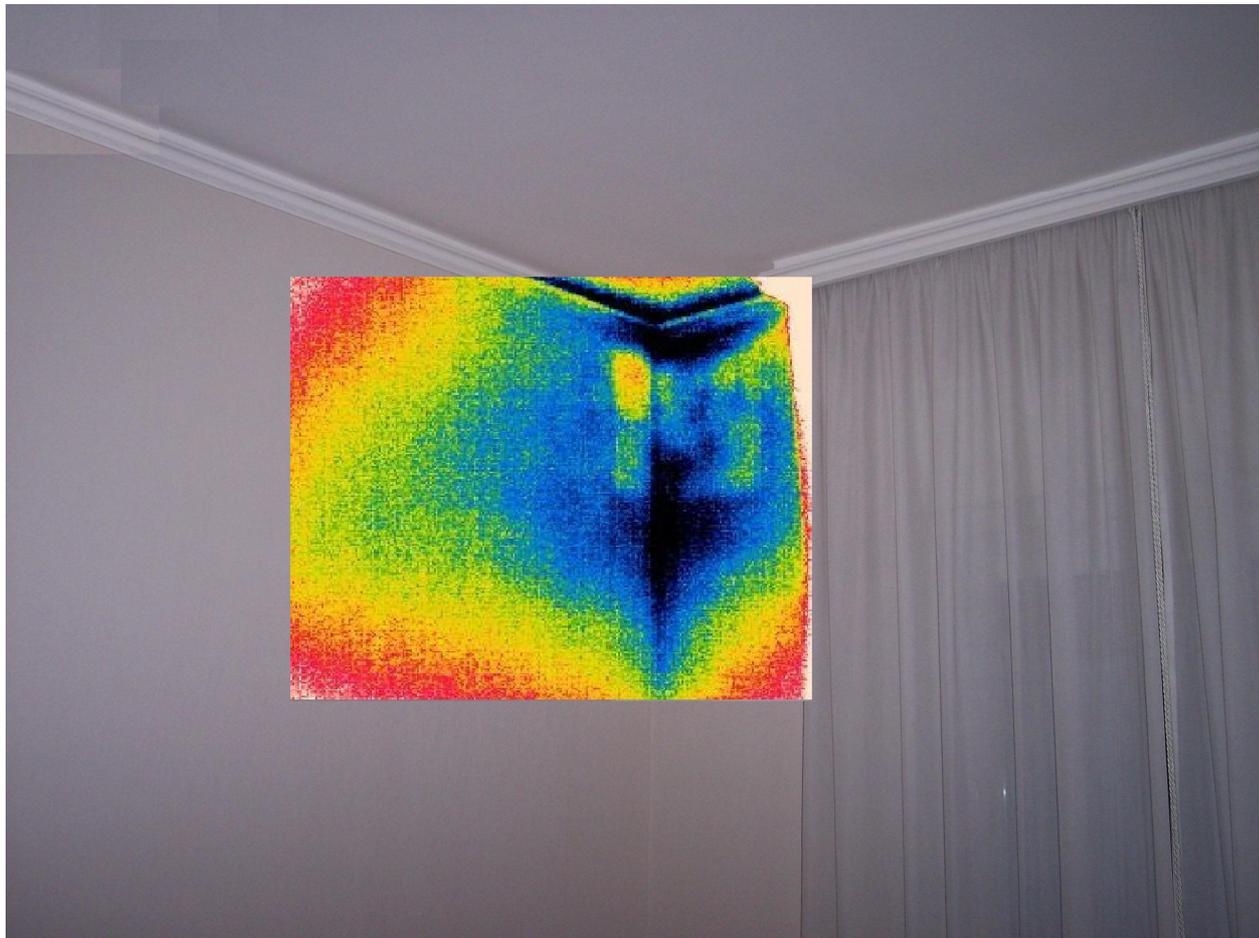
Il problema dell'infiltrazione è esteso ben oltre l'area che è stata oggetto dell'intervento di riparazione, e quindi è stato posto rimedio solo alle evidenze del momento.

Il problema evidenziato è particolarmente esteso, e non può essere dovuto a cause concentrate (es. tubo di scarico delle acque piovane nel muro, con rottura o crepe) in quanto la muratura risulta piena e la pianta dell'edificio non indica la presenza di alcuna tubatura.

Di conseguenza, il problema è dovuto alla superficie esterna del muro perimetrale; questo è piastrellato, e probabilmente le infiltrazioni derivano da una tenuta non perfetta di detto rivestimento.

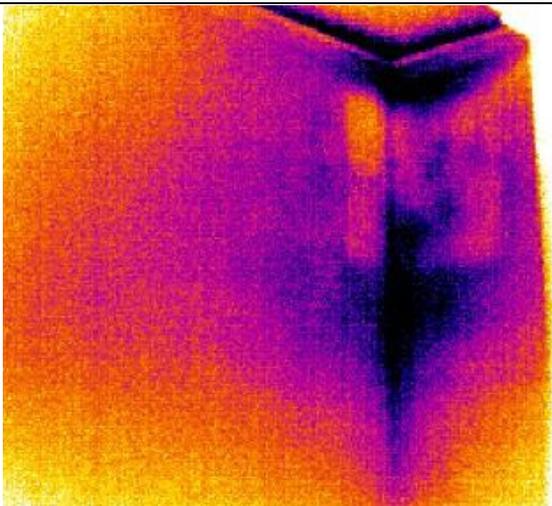
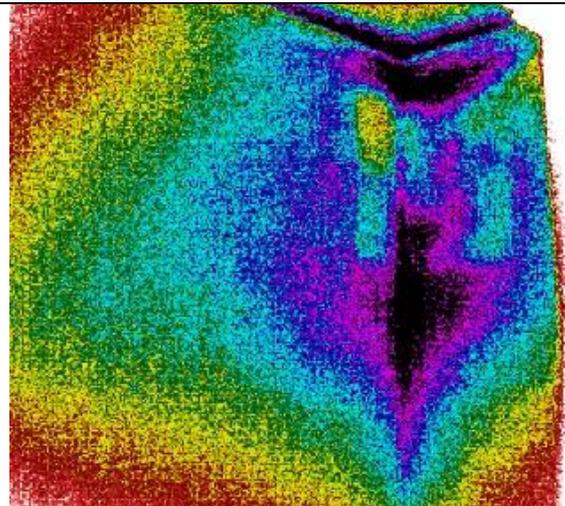
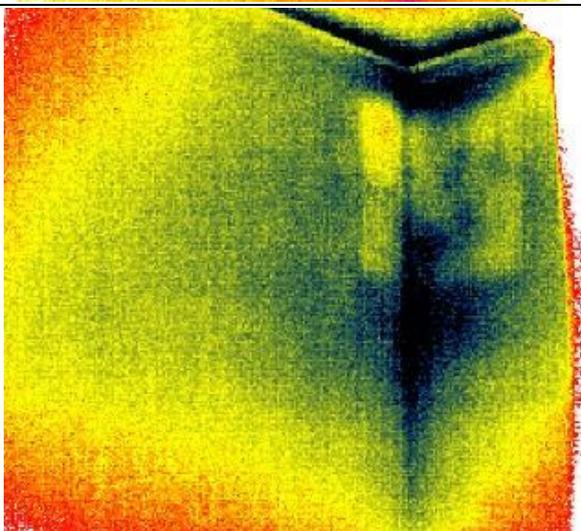
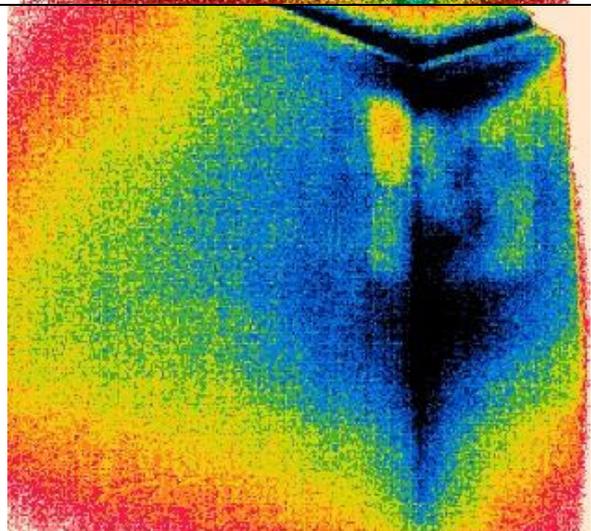
Inoltre una parte dell'intervento sulla parete destra, che risulta essere perimetrale, risulta compromesso in quanto le infiltrazioni hanno raggiunto il materiale posto in essere e presumibilmente l'hanno bagnato come il muro circostante. L'intervento effettuato aveva posto in essere due rettangoli di materiale, uno per ciascun muro, di dimensioni diverse ma facilmente intuibili dalle fotografie.
